FATALIDAD de MINA METALOIDE NO METALOIDE - El 6 de enero de 2009, un trabajador de 41 años de edad con 3 años de experiencia fue herido en una operación de grava y arena. La víctima operaba una minicargadora debajo de una banda transportadora que estaba siendo desmantelada. Dos compañeros de trabajo estaban en una plataforma telescópica elevada quitando un pedazo de tubería metálica de 12 pies por 4 pulgadas de los postes de apoyo del marco de una banda transportadora. La tubería se cayó al frente de la minicargadora cuando este se acercó al área de trabajo, golpeando a la víctima. Él fue hospitalizado y falleció el 9 de enero de 2009.

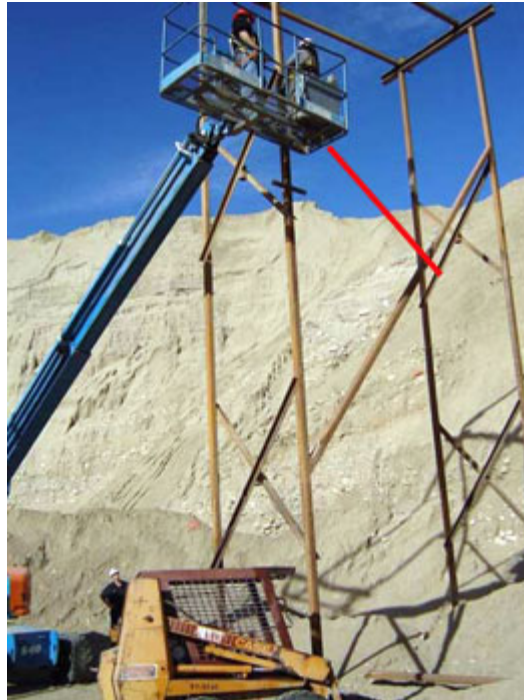
La línea roja muestra la ubicación original de la tubería.

- Establezca y repase procedimientos para asegurar que todos los riesgos posibles hayan sido identificados y controles apropiados estén en su lugar para proteger a las personas antes de comenzar a trabajar. Hable sobre los procedimientos con todas las personas presentes en el área de trabajo.
- Establezca políticas para asegurar que las barricadas o las señales de advertencia estén instaladas para prohibir el acceso y proteger a personas del riesgo de objetos caedizos.
- Saque del área a todas las personas que se encuentran debajo del trabajo que se esta realizando por encima de la cabeza.
